# 建设项目竣工环境保护验收报告

项目名称：桐乡市惠慧纺织有限公司年产高档沙发布 250 万米  
技改项目  
竣工（阶段性）环境保护设施验收报告

桐乡市惠慧纺织有限公司

二〇二〇年十二月

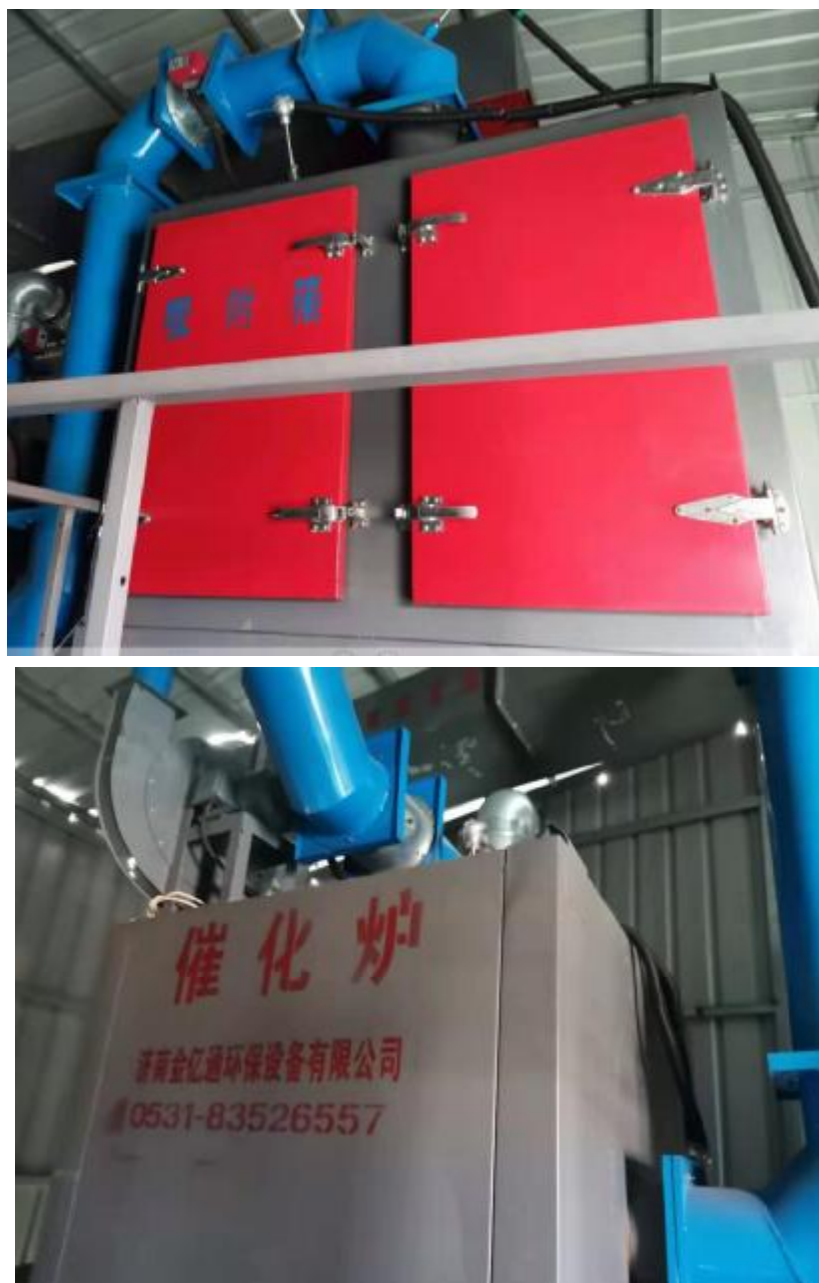
图 4-3 催化燃烧装置现场照片图

本项目废气主要为上胶复合、烘干废气，复合生产线设置围帘，复合机上方设置吸风口进行吸风，废气收集后经 1 套活性炭吸附浓缩+脱附+催化燃烧（RCO）装置处理，最后于 15m 以上排气筒排放。废气治理设施见表 4-2 和图 4-2。

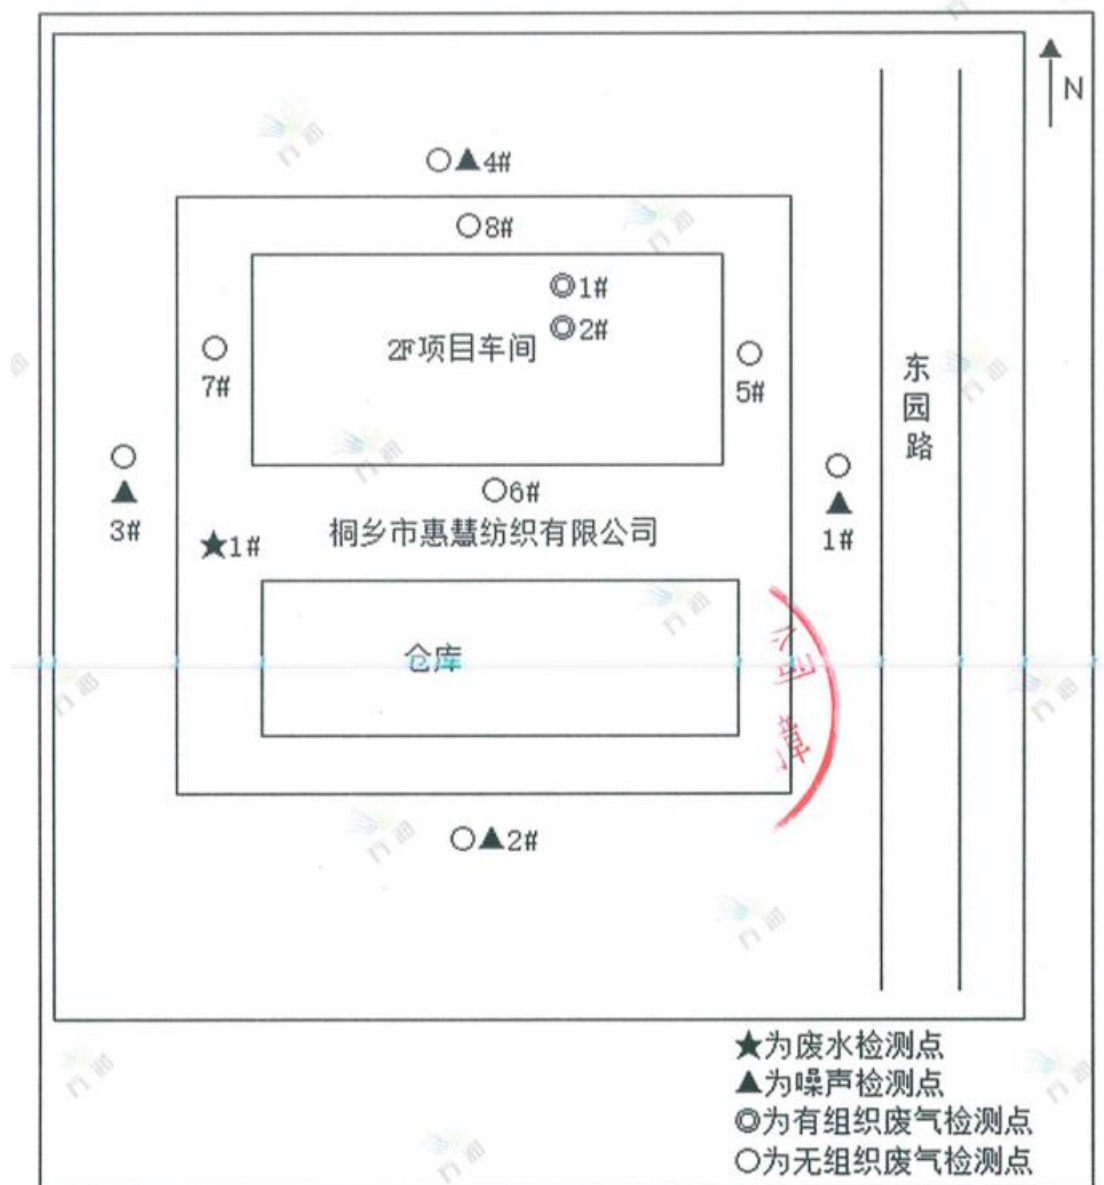
图 7-1 监测点位图

监测点位图见图 7-1。
